La nueva fisonomía  
del centro comercial ABC  
Serrano es el resultado  
de un concurso de ideas  
ganado por el estudio L35.

# LUMINOSO CÉNIT

CENTRO ABC SERRANO

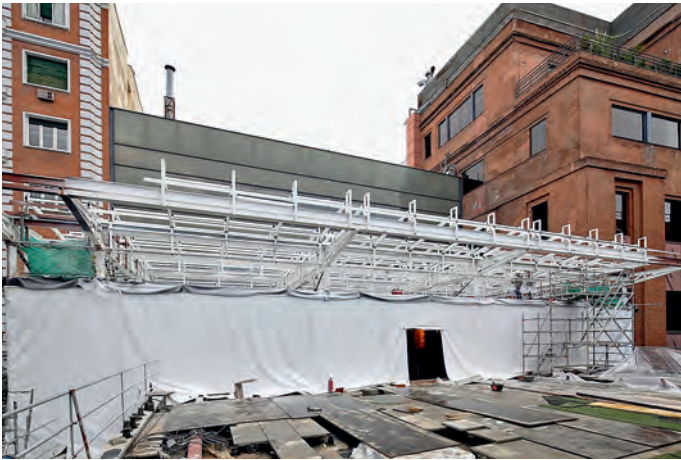
2

1. Tramo de escaleras mecánicas con la cortina dorada.
2. Estructura de lucernario para proteger el edificio durante la demolición de la bóveda
3. Estructura para el nuevo núcleo de escaleras (vista desde planta baja).

Primero se levantó una plataforma a 12 metros de altura sobre la plaza central para que sirviera de superficie de trabajo

y también como elemento de protección frente a la caída de escombros. “Una vez eliminado desde el exterior el solado y el forjado colaborante de la terraza, la estructura de la bóveda quedó despejada para iniciar su demolición”.

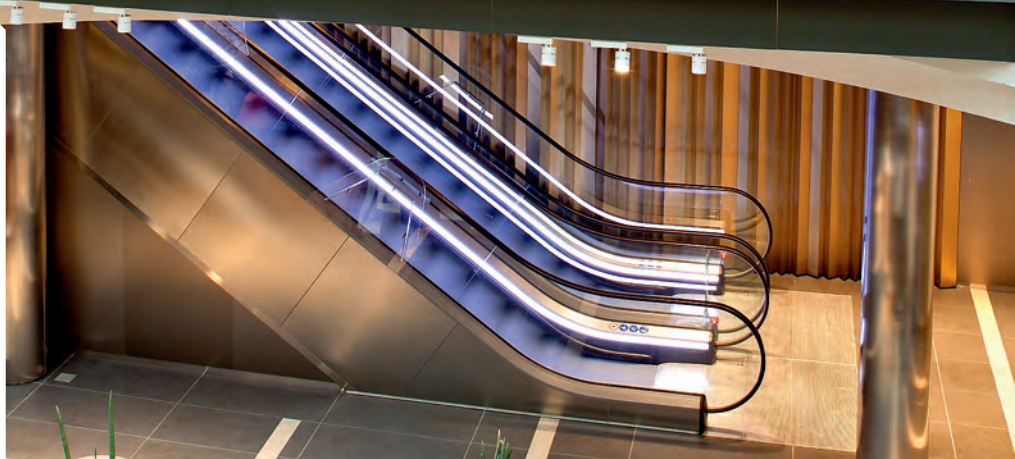
En la plaza central se crea un hito y telón de fondo para el nuevo núcleo de escaleras. Usa planchas de acero inoxidable texturizado RIMEX ColourTex Pearl Gold y dos modelos de pliegues hechos con V-CUT, juntos para dar continuidad y no leerlos como elemento repetido. Se completan con tiras LED dispuestas al azar.

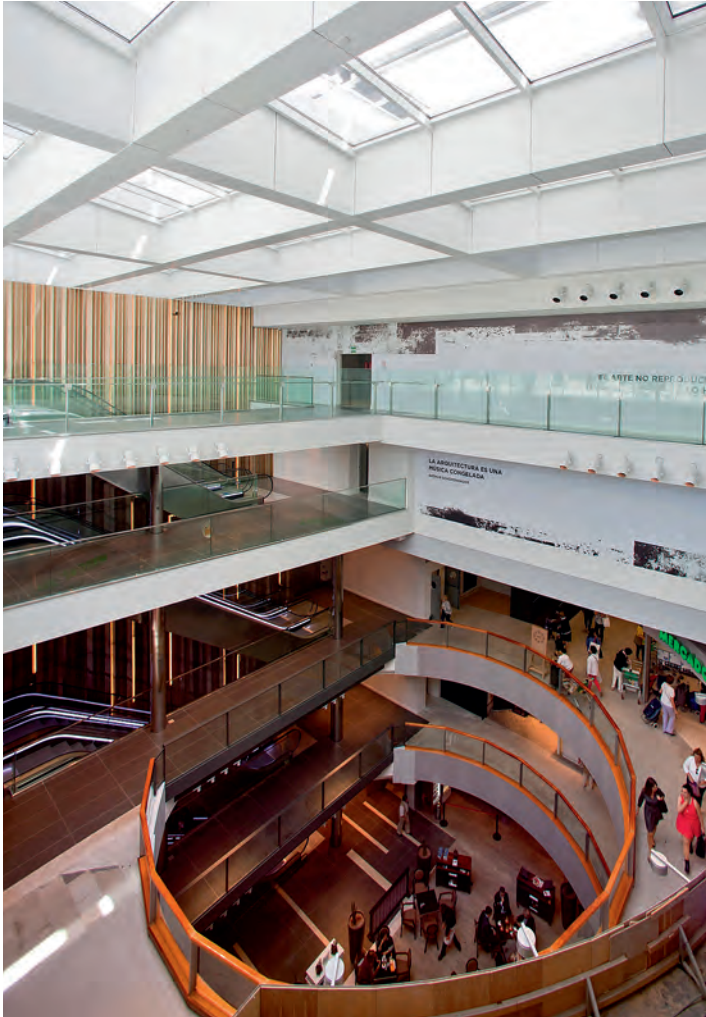
PLANTA 2 DEL CONJUNTO REHABILITADO

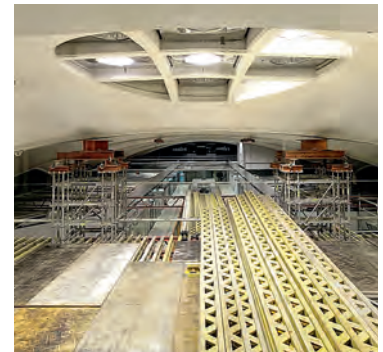
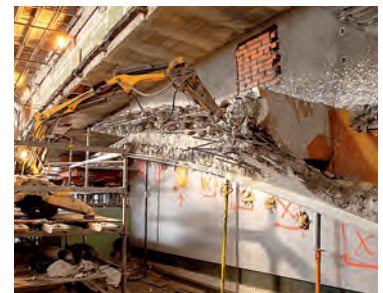
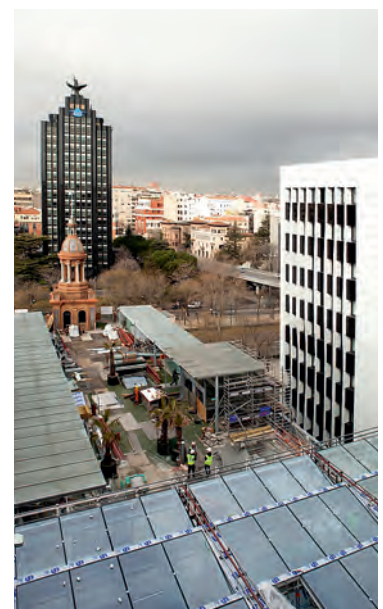
1. El nuevo núcleo de escaleras mecánicas, tratado como elemento singular.
2. Vista de la plaza central desde el nivel superior.
3. Plataforma de trabajo sobre la plaza central para demolición de bóveda (vista desde la plataforma).
4. Bóveda con la losa curva casi demolida, con la protección para la lluvia de fondo (vista desde la plataforma).
5. Cubierta de lucernario a medio ejecutar (vista desde planta sexta).

en estructuras que 20 años antes había ejecutado esta bóveda para que controlara la tensión de los tirantes”, concreta el arquitecto técnico. Los arcos fueron descargados mediante apeos y, una vez cortados los tensores, se pudo proceder a su demolición liberándose la zona.

Previamente, y para evitar las inclemencias del tiempo, se había levantado la estructura principal del lucernario, buscando soluciones transitorias de apoyo de los soportes puesto que los arcos no permitían ubicar los pilares en su posición definitiva. “La gran cercha de 24 metros se tuvo que montar troceada y se completó el resto de la estructura con las correas secundarias. De este entramado colgamos una segunda plataforma por encima de la bóveda que detenía la entrada de agua y viento y además sirvió de base para acometer el cerramiento del lucernario”, continúa Pedro Yagüe.
